福建省平潭综合实验区狼山矿区建筑用花岗岩矿（机制砂
用）（基建期）

水土保持设施验收报告

建设单位：平潭综合实验区港务发展有限公司

编制单位：福建省福煤科技有限公司

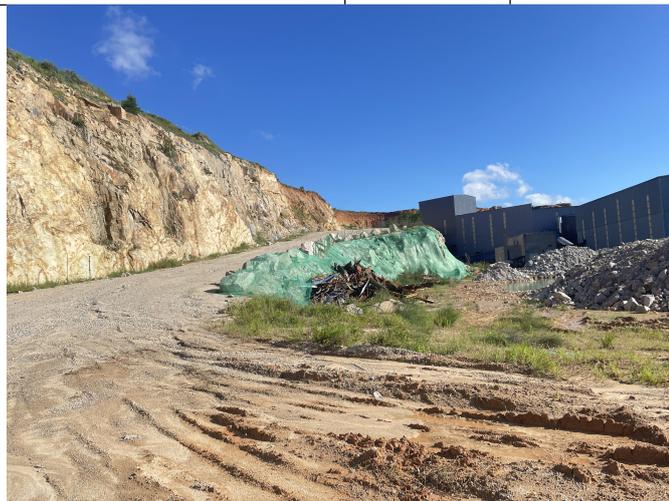
矿山道路现状

矿山道路全部位于露天采场区范围内，一期和二期共布设 3 条矿山道路，总长约 1670m，宽 7m。其中一期布设矿山道路 1 条，二期布设 2 条。便于设备直达作业平台、作业面。矿山道路区占地面积共 1.17hm^2 。目前已建 1#矿山道路，连接露天采场区作业平台，长度 390m，占地面积约 0.20hm^2 。

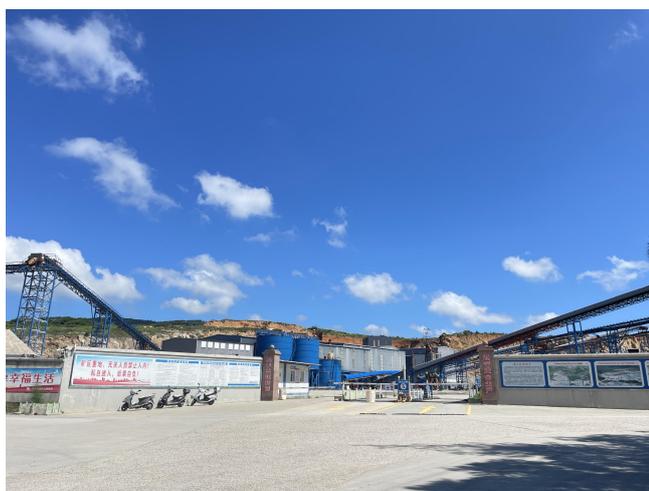
工业场地现状

工业场地区位于矿区西北侧原采坑内，占地面积 5.40hm²。地面进行硬化处理。设置 2 个沉淀池，周边开挖排水沟 350m，进行景观绿化 822m²。目前工业场地区已建设完成，主要用于布置机制砂加工场、堆料场等。
